東邦グループ 節電対策

業務倉庫事務所屋根 遮熱塗料塗装 (2011/8/8-8/9)

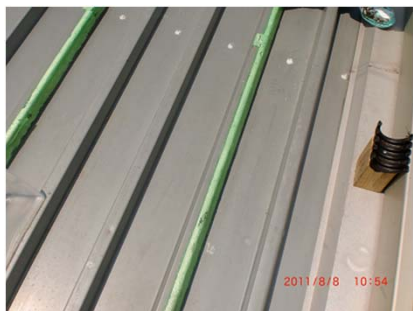
施工前状態

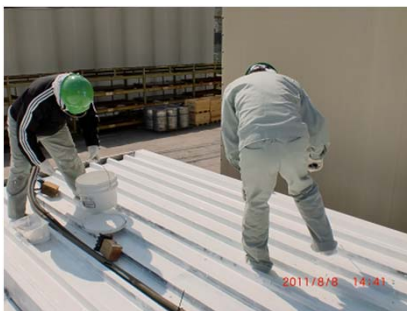
2層塗り作業中

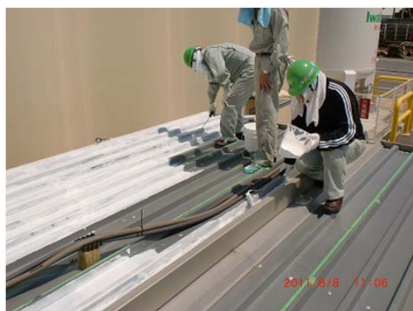
下地剤塗装作業中

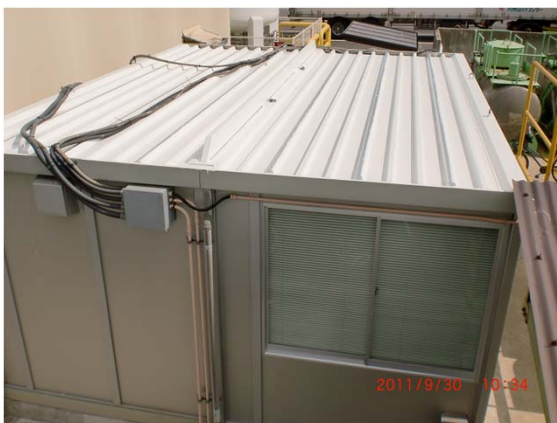
施工前屋根上面温度

施工後屋根表面温度 (翌日ほぼ同時刻)

外気温は施工前後とも31℃

48.1度 (一時測定限界50度を超えた) 43.1度 (対施工前5度以上ダウン)

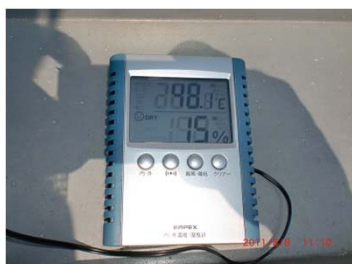
室内天井と屋根板の間の断熱構造は不詳ですが、直に屋根板の蓄熱が室内に伝わるケース

天井扇風機と換気扇稼働が必要なくなり、壁が冷えて、部屋全体がひんやり快適な空間へ
